路見不平

中山路三段騎樓高低不平現象探討

組員：11304吳瑀緹 11328劉諭軒
11329簡珮純

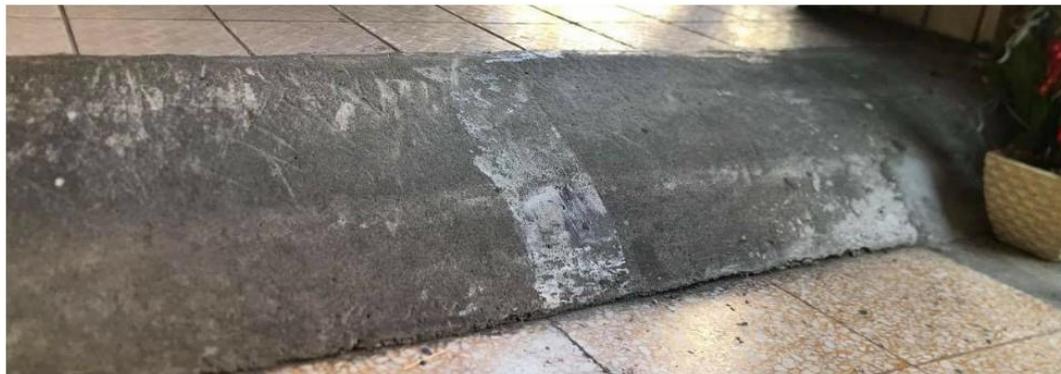
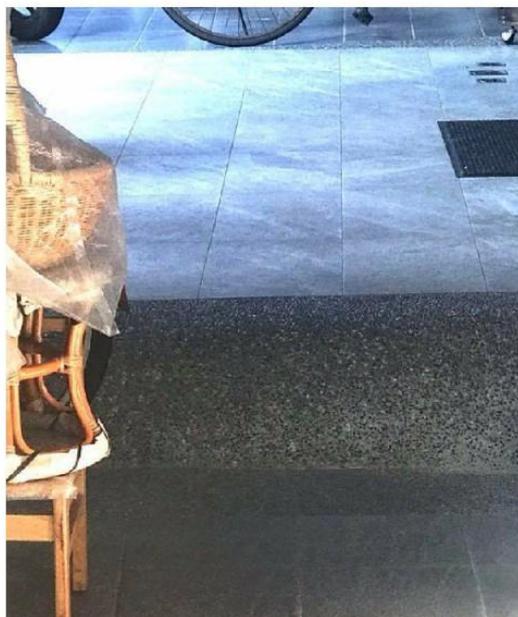
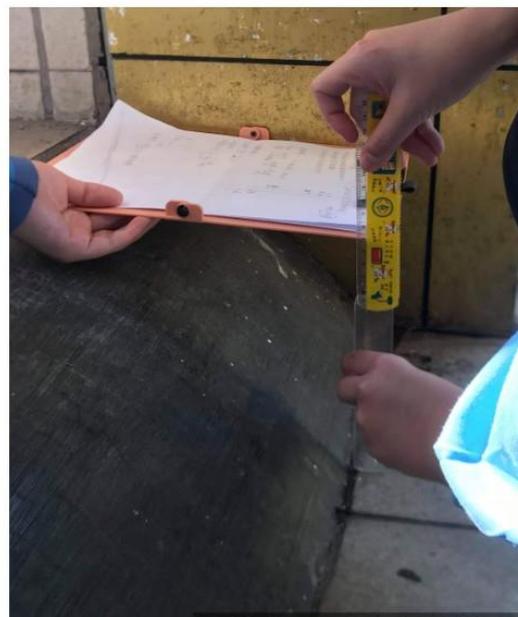
設計不良而導致不易行走、輪椅難以通行的
弧形陡坡

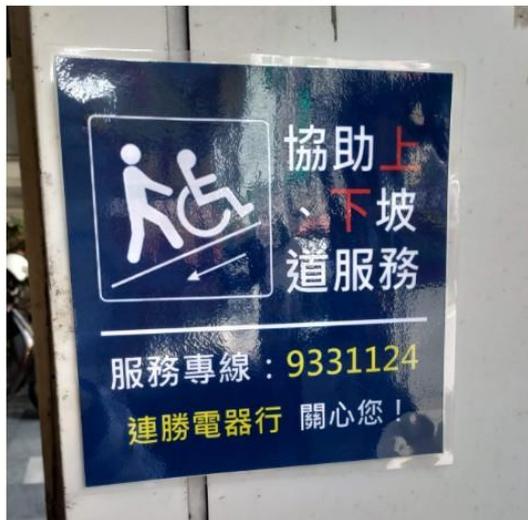
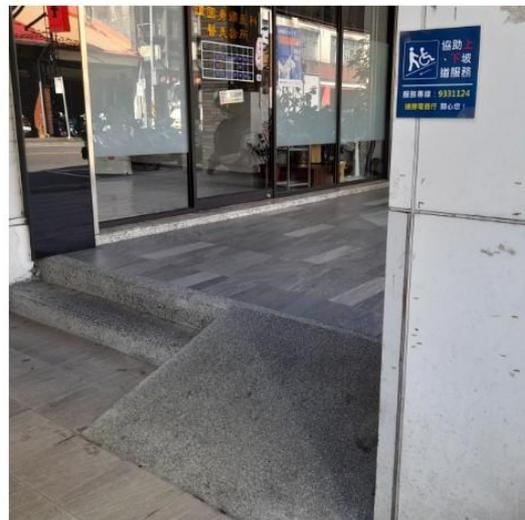
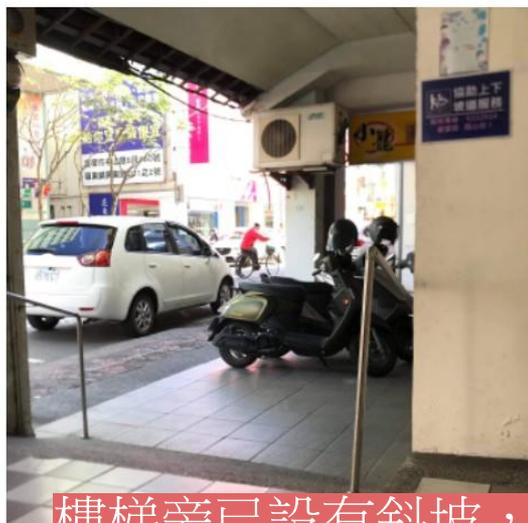
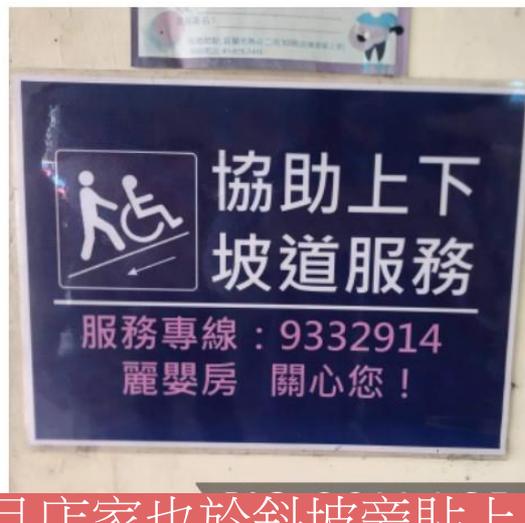
樓梯旁已設有斜坡，且店家也於斜坡旁貼上「協助上下坡道服務」的告示，相當友善。

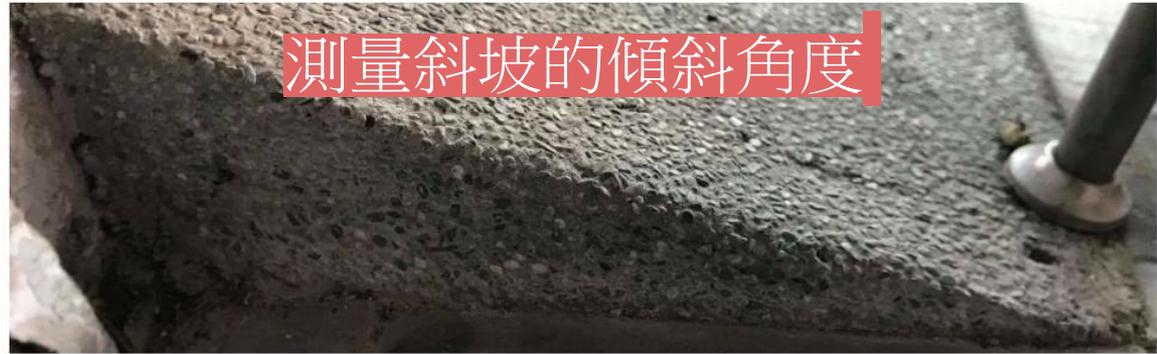
實施完路平專案後還是有較陡的斜坡（25度），較難行走。

相關法規補充：
無障礙設施之坡度
若高低差大於20公分則高度
與水平距離之比不得大於1
/ 12 (0.083)

測量結果
高低差約36公分、水平距離
約76.6公分→高度與水平距
離之比約9 / 19(0.473)

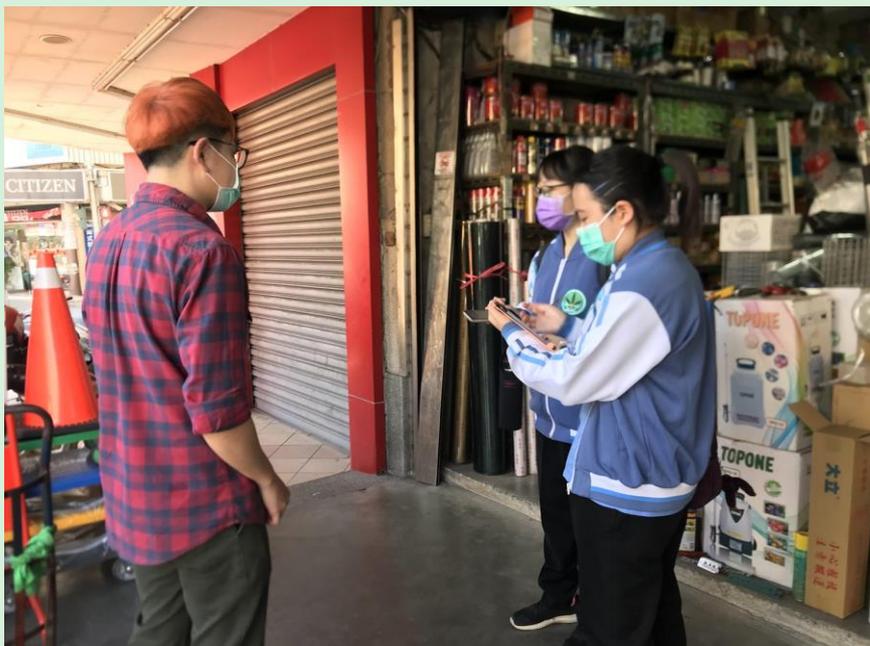
豐昌五金行（七十年老店）：
原先高低落差更大，近兩年來政府有實施路平專案，在前年時興建斜坡，但仍有落差

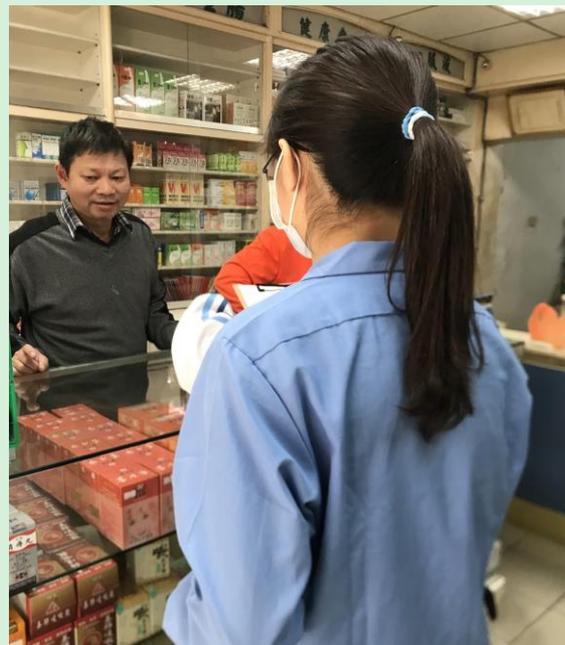
圓滿堂藥局（百年老店）：
原本的房屋比馬路高，房子的高度也較統一，但在鋪了柏油路後，馬路整體高度抬升，舊房子變得較低窪導致淹水，所以之後新建的房子都會蓋較高，造成高低落差

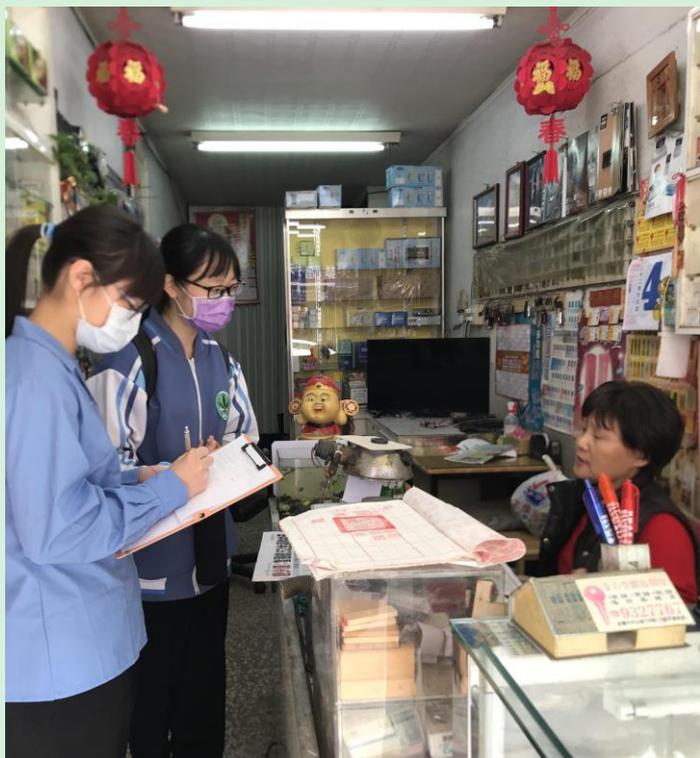
金石堂印章（四十年老店）：
騎樓起初並無高低落差，後來部分店家重新裝潢時一直墊高才造成此現象

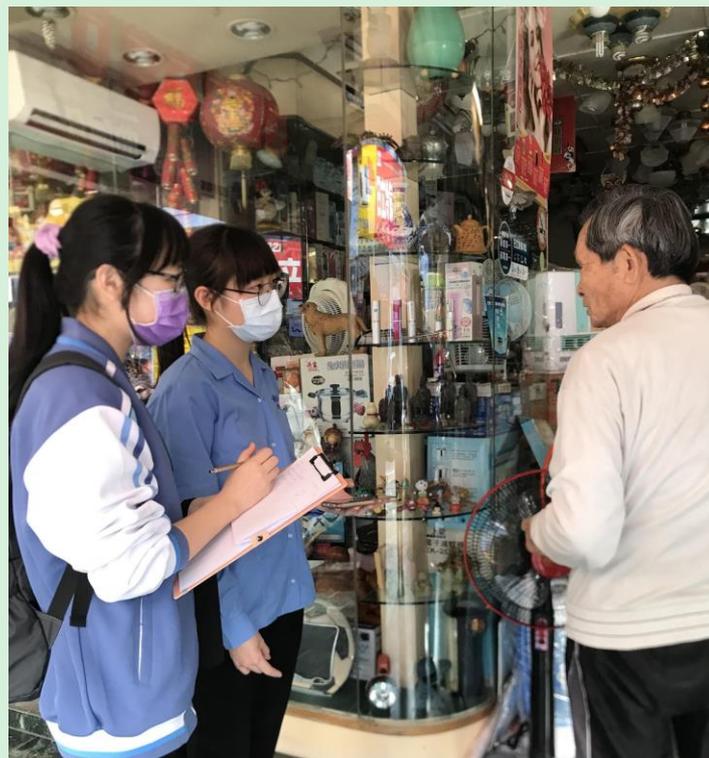
萬壽電器：
每間房屋建案的地基高度無統一，造成現在騎樓高低不平
